# でんき保安

### 高圧受電設備の更新時期について ～計画的に改修しましょう～

## 高圧受電設備の 更新時期について ～計画的に改修しましょう～

# “高圧引込ケーブルが経年劣化により 絶縁破壊して波及事故”

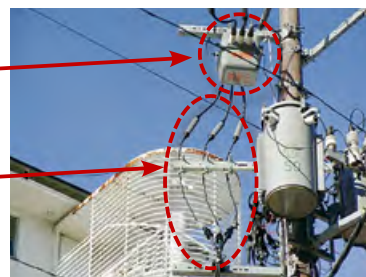
分岐 PAS

引込ケーブル

交換後の分岐 PAS(SOG 付)と引込ケーブル

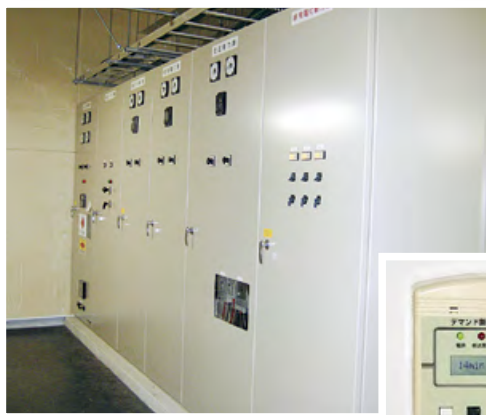
高圧受電設備

デマンド監視表示器

「目標電力値」、「限界電力値」の2段階で警報が発せられ、警報が鳴る度にエアコンの運転を制御することで、診療所スタッフの省エネ意識が高まり、今では警報が鳴動した時だけではなく日頃から節電に取り組むようになりました。
