# きれい★プロの目

## 古い集合住宅にカバー無しの ナイフスイッチを発見！電気事故に注意！！

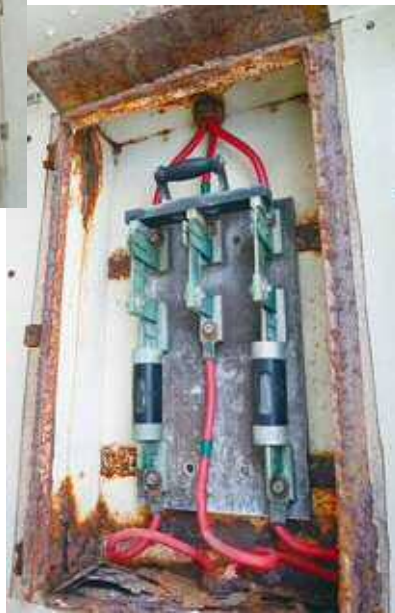
| きれいポイント | 函館市の集合住宅（12戸）の定期調査に伺った時のことです。<br>引込開閉器調査のため事前にボックスの南京錠の鍵をお借りしてました。<br>引込開閉器のボックスの外観は新しいのですが、中の引込開閉器はとても古く、カバー無しのナイフスイッチでした。全体的に変色し、3線共に端子部が錆びていました。<br>以前、他の集合住宅の中性線欠相の事例を聞いていましたので、放置するのは危険だと感じました。 | | |

引込開閉器のボックスの外観

錆と腐食のため、欠相が起こって停電したり、中性線欠相の場合には過電流が流れ、家電製品が故障する恐れがあることを説明しました。

また、カバー無しナイフスイッチは、ヒューズが切れた際の復旧に時間がかかりますので、ノーヒューズブレーカーに交換していただくようご提案しました。
