## 分電盤内がスズメの巣になっていた! ? 早期発見で事故を未然に防止!

点検対象	牧場	点検地区	別海町
キラリポイント	牧場に月次点検でお伺いしたところ、スズメが電柱に取り付けてある分電盤周辺を飛んでいました。「もしかして!」と思い分電盤を開けてみると、案の定中に巣が作られていました。

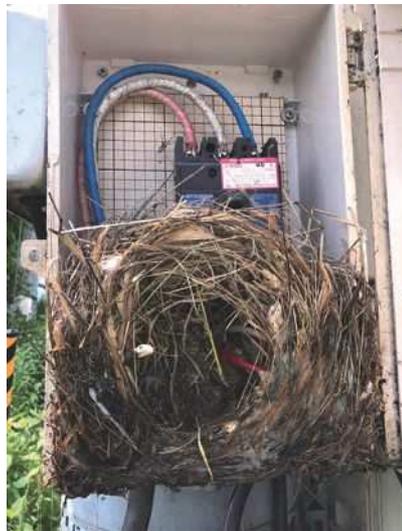
分電盤内のようす

スズメの巣

分電盤の開口部を埋めていたパテに穴が開いており、そこからスズメが侵入したと考えられるため、その穴を埋めて今後侵入されないようにしました。このまま放置しておくと、短絡が起こって事故に繋がる可能性があり、事故が起きた場合はその後の処理も大変になってしまいますので、巣を撤去しました。
