キラリ★プロの目

私はこうして
電気事故を防いだ!

ケーブル端末の損傷にご注意を!! 早期発見で事故を未然に防止!!

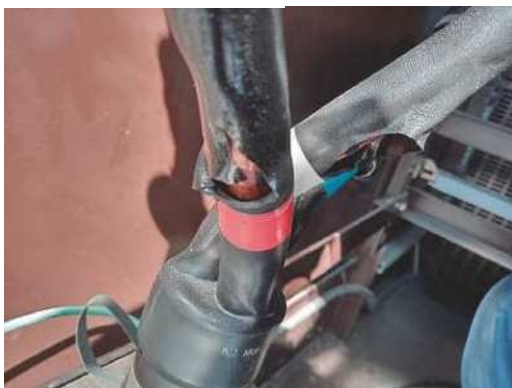
点検対象	官公庁	点検地区	寿都町
キラリポイント	停電年次点検中、キュービクル内のケーブル端末部を清掃中に違和感を覚えたため、注意して外観点検をしたところ、端末表面が損傷しケーブル内の遮蔽銅テープが露出していることに気が付きました。

▼損傷したケーブル端末

改めてすべての相のケーブルを点検し、損傷箇所すべてを絶縁テープで保護しました。
停電中のため、普段よりも間近で外観点検を実施できたので、損傷を発見することができました。
現状では絶縁抵抗値に異常は見られませんでした。放置すれば湿気等の影響により絶縁破壊し、波及事故の原因になっていたかもしれません。
