私はこうして
電気事故を防いだ!

電柱まわりの草木にご注意を！！ 外観チェックで事故を未然に防止！！

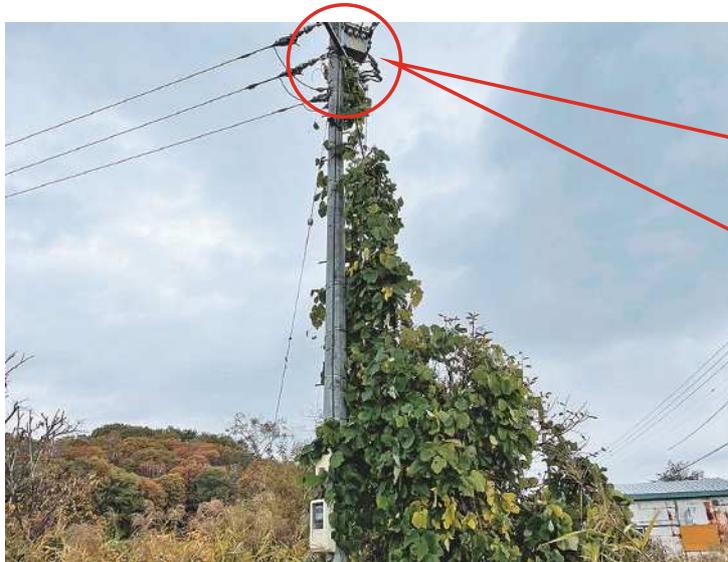
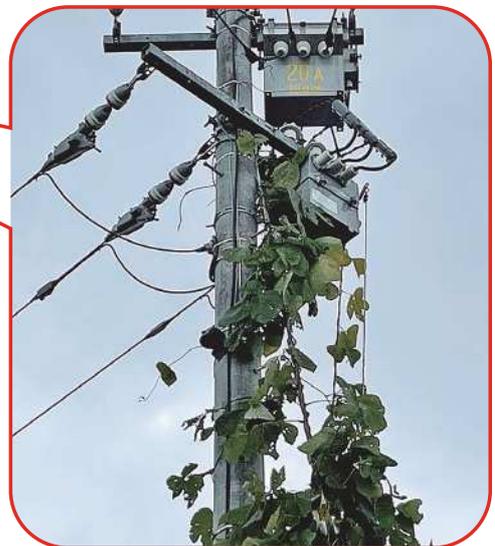
点検対象	豚舎	点検地区	砂川市
キラリポイント	月次点検で外観点検を実施していた際に、区分開閉器まで伸びたツルを発見しました。 双眼鏡で確認したところ碍子等に接触してはいませんでしたが、このまま伸び続ければ地絡事故で停電する恐れがあるため、早めの伐採をおすすめしました。

発見から一週間後に停電を実施し、ツルを伐採しました。
