# キラリ★プロの目

私はこうして  
電気事故を防いだ!

繁殖時期の営巣にご注意を!!  
定期点検で事故を未然に防止!!!

| 点 検 対 象 | ビル | 点 検 地 区 | 札幌市 |

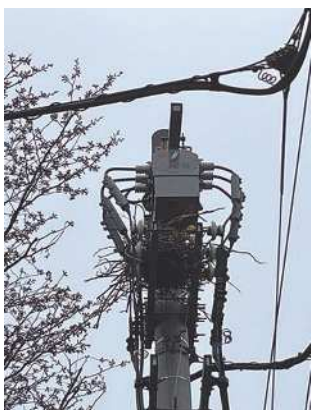
▼アーム位置変更前

| 点 検 対 象 | ビル | 点 検 地 区 | 札幌市 |
|---|---|---|---|
| キラリポイント | 月次点検時、問診後にお客さま構内の電柱から点検を開始したところ、電柱の周辺に枝が散乱しておりました。もしやと思い、電柱上部を見ると巣ができていました。 | | |

こちらの設備は電力会社からの電源線が高圧ケーブルで送られており、ケーブルを支持するアーム同士が並んでいたため、巣を作りやすい環境でした。そのため、アーム位置を変更し巣を作りにくくなるように対策を行っていただきました。

そのまま巣を放置しておくと、お客さま施設や他の需要家さまが停電する事故が発生してしまう可能性があります。至急、電気工事会社への巣の撤去と対策工事の依頼をお願いしました。

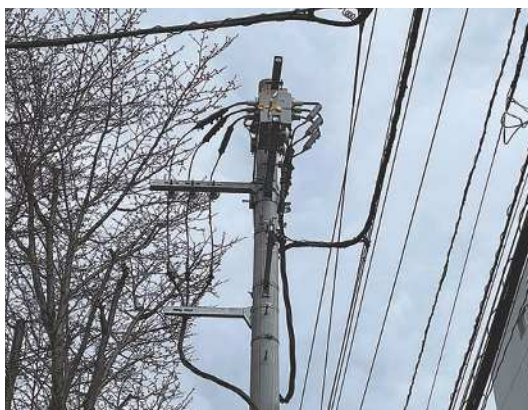
▼アーム位置変更後

対策が功を奏し、今年度はまだ営巣の被害はありません。
