キラリ★プロの目

高圧ケーブルから異常な漏れ電流… 早期取り替えで停電事故を未然に防止!!

点検対象	浄水ポンプ場	点検地区	函館市
キラリポイント	設備保安試験時、高圧ケーブルの絶縁診断中に3線中1線だけが極端に漏れ電流が多く流れ、昨年の診断結果と大幅に違いがあったため、大変危険な状態だと判断しました。

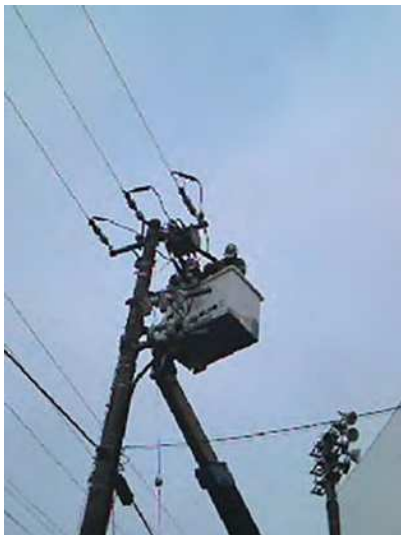
屋外にあるケーブル末端を確認したところ、外観は長年使用した10円硬貨のように緑の錆が発生し、接続部のボルトは錆びていて緩めることが出来ませんでした。

屋外ケーブルの点検のようす

お客さまに診断結果をご報告し、早急に取り替えないと停電事故に至る恐れがあること、その場合、復旧までに時間を要することをご説明したところ、1週間後に取り替えを実施していただきました。仮に停電作業時期が例年よりも遅延し、発見が遅れて停電事故が発生していたら、ライフラインである浄水ポンプ場が停電し、付近の工場や住宅等へ長時間に亘り送水出来ない「2次災害」に至っていたと推測されます。
