2015.09.01
No.441
初秋号

でんき保安

平成26年度の 北海道の電気事故について

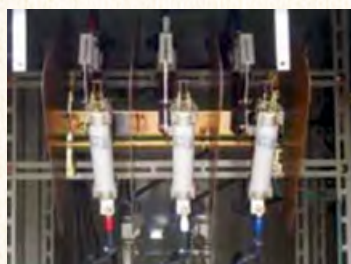
負荷電流を切る時には、電極間にアーク放電が発生します。このアーク放電は、消弧室という覆われた部分で断ち切る構造で作られた開閉器を高圧交流負荷開閉器といいます。

短絡電流などの大きな電流の場合は、開閉器本体では電流をしゃ断することができないため、ヒューズと組み合わせて使用します。一定以上の電流が流れヒューズが熔断した時には、開閉器が開き過負荷保護や短絡保護を行う仕組みになっています。

ヒューズ付き高圧交流負荷開閉器

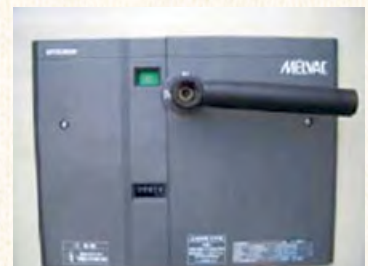
構造は違いますが、真空しゃ断器も高圧交流負荷開閉器と同じく負荷電流を入り切りできる開閉器です。

その構造は真空の容器に電極を収めているため優れた絶縁耐力とアークを断ち切る作用があり、短絡電流のような大きな電流もしゃ断することが可能です。

高圧交流負荷開閉器ではヒューズと組み合わせて過負荷保護や短絡保護を行っていますが、真空しゃ断器は保護継電器と組み合わせて使用することとなります。

真空しゃ断器
