でんき保安

2012年[初冬号]

平成23年度の 北海道の電気事故について

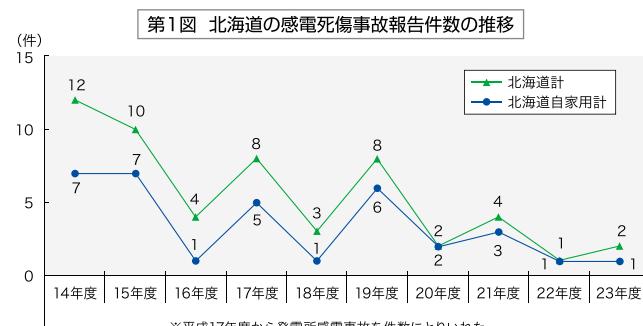
過去10年間の感電死傷事故報告件数の推移は第1図のとおりです。

平成14年度から平成23年度までの10年間における管内の感電死傷事故の報告件数は54件で、そのうち「被害者の過失」による事故が27件で最も多く、次に多いのが「作業方法不良」で19件となっています。

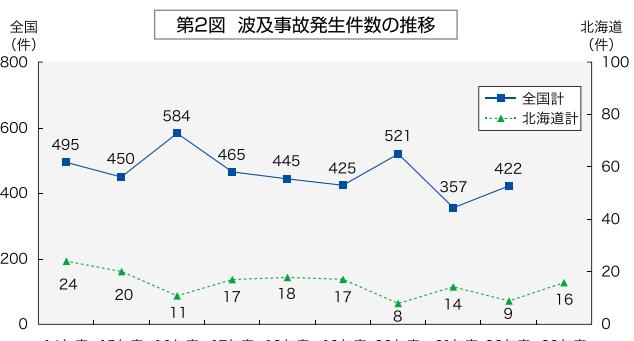
前述のとおり平成23年度の管内の波及事故の発生件数は16件です。

管内においては、平成11年度の32件をピークに減少傾向となり、平成20年度と平成22年度には発生件数が一桁まで減っていますが、ここ10年を振り返ってみると、膠着状態であって、大きな変動は無いものと思料します。

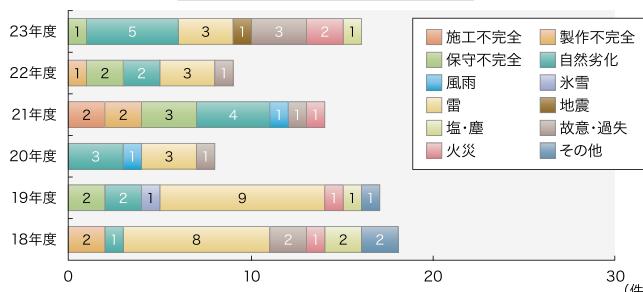
第3図 波及事故原因別件数の推移

平成23年度の波及事故原因は、「自然劣化」が5件、「故意・過失」が3件、「保守不完全」が1件となっており、自然現象として「雷」が3件、「地震」が1件、その他「他物接触」が1件と「火災」によるものが2件です。

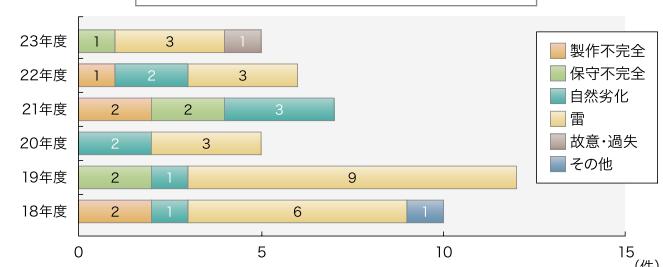
第4図 波及事故原因別件数の推移(地中開閉器)

地中開閉器の事故の原因は第4図のとおり、「雷」によるものが3件、「故意・過失」と「保守不完全」によるものが各1件です。

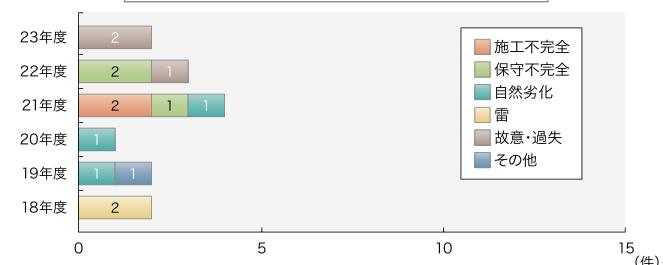
第5図 波及事故原因別件数の推移(引込みケーブル)

「開閉器」とともに例年事故の多い「引込みケーブル」での事故は2件となっています。事故の原因はともに「故意・過失」です。

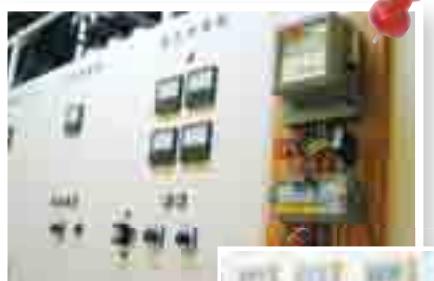
高圧受電盤

6,600V受電	業務用ウィークエンド電力
受電設備容量	1,075kVA
最大電力	535kW
非常用発電機	400V 330kVA (防災設備)
