## キュービクルが少しずつ傾いてきてる!? 早期補修で高圧事故を未然に防止!

点検対象	商店	点検地区	室蘭市
キラリポイント	お客様の月次点検に伺った際、キュービクルの傾きを発見しました。一定の傾きで止まっていれば大丈夫だと思いましたが、点検に伺うたびにアスファルトの盛り上がりが大きくなっているように感じました。

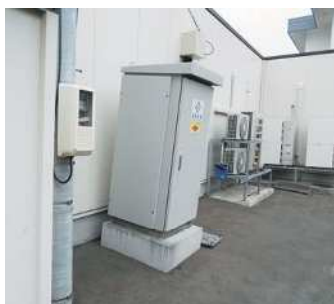
建物の壁面からキュービクル側面までの距離を測定したところ、思った通り傾きが進行していました。原因は、元々の地盤の弱さや大型車の通過による振動、地震など、経年的な影響が考えられます。お客様に傾きの測定結果をご報告し、早急に補修の対応をしていただいたことで、高圧事故に至る可能性を防止することができました。

傾いた  
キュービクル

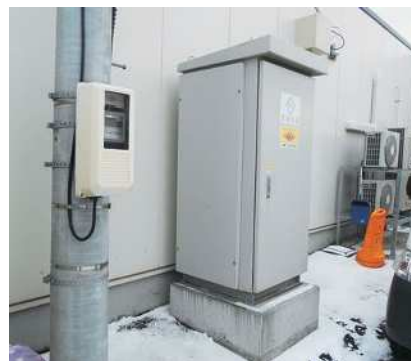
盛り上がった  
基礎部分
