# キラリ★プロの目

## 北海道の冬は屋外設備の冠雪にご注意を!! 早期発見で事故を未然に防止!!!

点検対象	官公庁	点検地区	幌加内町
キラリポイント	幌加内町は例年降雪量が多く、電気事故を未然に防げるよう注意深く屋外設備の点検を実施するようにはしていますが、町内某所において電柱上の区分開閉器への大量の冠雪を発見しました。

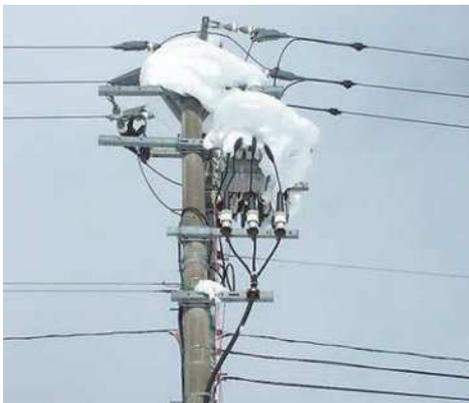
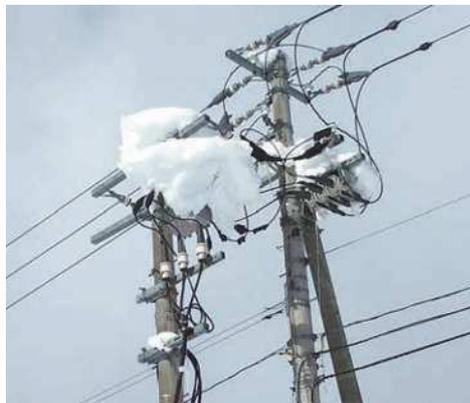
このまま放置していれば、ブッシングや腕金の破損による断線・欠相や短絡の可能性があり、さらには、気温が上がることで雪が融けて絶縁抵抗が低下し、地絡事故による波及事故の可能性があります。これらの事故が発生した場合、復旧までに多大な時間がかかり、その間は停電となるため、近隣やその地域の電気設備にも影響を及ぼしてしまいます。

お客さま担当者及び役場担当者に写真を使って状況説明を行うとともに、事故が起きた際のリスクを説明し、工事業者に依頼して雪下ろしを実施していただくようお願いしました。

降雪量が多い地域は点検月でなくても、近くを通った際には外観点検を行うようにしています。お客さまには、雪が降った翌日に積雪状況を確認していただき、必要に応じて早めの対応をお願いします。
