# キラリ★プロの目

私はこうして  
電気事故を防いだ!

## コンセントに異変を感じたらご注意を！！ 早期発見で事故を未然に防止！！

| 点検対象 | 一般家庭 | 点検地区 | 釧路市 |

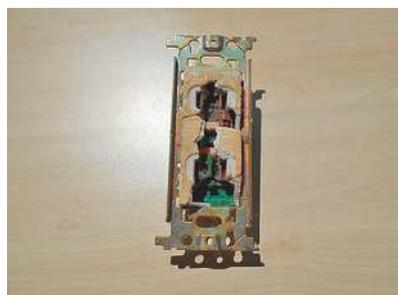
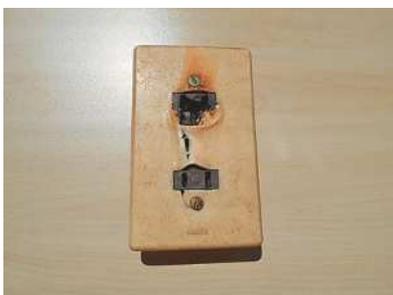
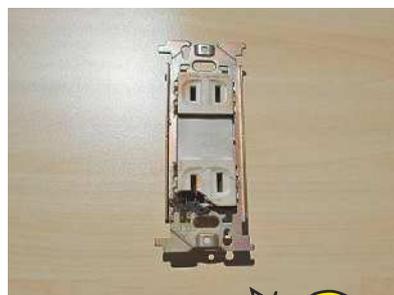
#### ▼過去の一般家庭調査で発見された焼損したコンセント

今回焼損したコンセントは、屋内設置コンセントの不足から、多くの機器で使用している箇所とのことでした。コンセントには同時に使用できるワット数に上限があり、それを超えると発熱、そして火災の原因となるため大変危険です。

確認後、早急に停電許可をいただき、契約ブレーカーを開放して停電させていただきました。その後、お客さまに非常に危険な状況であることを説明し、後日電気工事業者に改修を依頼されるよう提案をさせていただきました。
