キラリ★プロの目

私はこうして
電気事故を防いだ!

足場の設置にはご注意を！！ 外観チェックで事故を未然に防止！！

点検対象	事務所	点検地区	苫小牧市
キラリポイント	月次点検で屋上にあるキュービクルを点検していた際、建物の外壁塗装工事のために組まれていた足場に、受電用高圧ケーブルが接近しているのを発見しました。

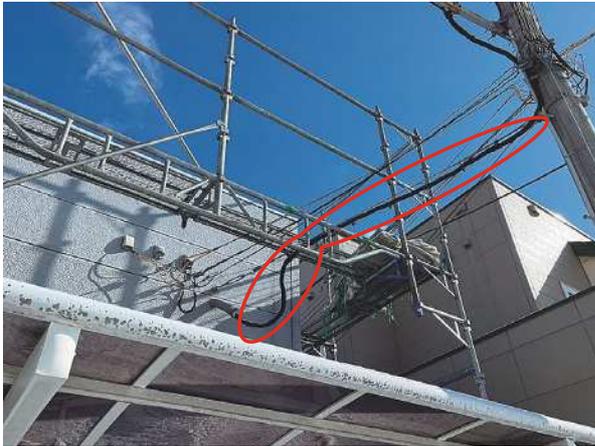
▼足場に接近する受電用高圧ケーブル

すぐにお客さまと塗装業者さまに状況説明を行い、高圧絶縁シートでケーブルの養生を実施しました。
高圧ケーブルの中心には電気を通す導体があり、被覆が施されていますが、もし足場と接触して摩擦で導体がむき出しになってしまうと、地絡事故や感電事故につながるため大変危険です。
幸いにも塗装作業に入る前に発見できたため、塗装業者さまの高圧ケーブルへの接近を防ぐことができました。

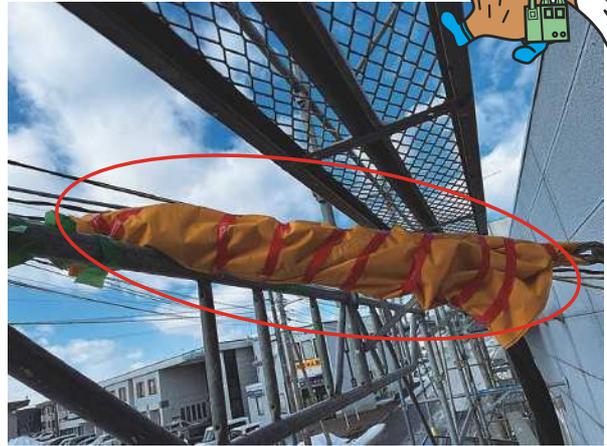
▼接近部を高圧絶縁シートで養生
