# きらり★プロの目

私はこうして  
電気事故を防いだ!

設備の異音にご注意を!!  
定期点検で事故を未然に防止!!!

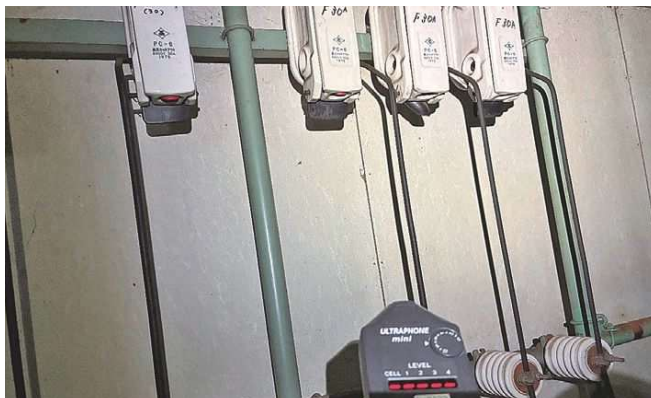
| 点 検 対 象 | 工場 | 点 検 地 区 | 根室市 |
|---|---|---|---|
| きらりポイント | <p>月次点検で電気室内の点検をしていたところ、聴きなれない異音が発生していました。異音の場所を特定するための測定器（ウルトラホンミニ）を使用して探してみると、変圧器用PC（高圧カットアウト）の一つから発生していることがわかりました。</p> | | |

▼ウルトラホンミニで異音を調査するようす

異音が発生している変圧器用PCは更新推奨時期を超過していたことから、お客さまに早急に更新対応をお願いしました。すぐに工事の手配を進めていただけたため故障する前に交換することができました。交換せずに使用を続けると劣化が進行して変圧器用PCが故障し、工場の稼働中に突然停電になる恐れがありました。

更新推奨時期を経過している機器は早めの更新をおすすめいたします。
